PEX-kabeldiagnose – er der vandtræer i isolationen?

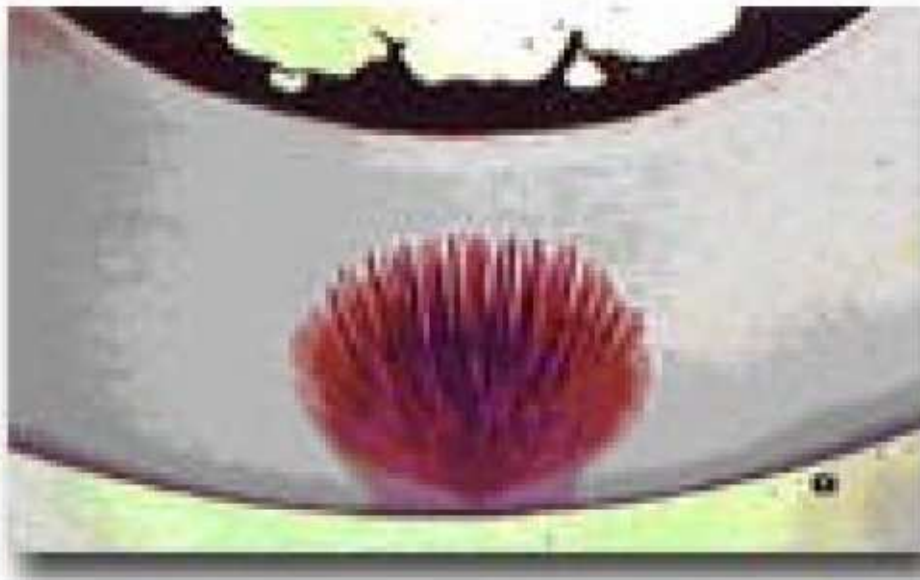
Figur 1. Eksempel på vandtræ i PEX-isolation. Vandtræet er farvet rødt for at synliggøre det.

Vandtræer dannes i PEX'en i et samspil mellem fugt, urenheder (eller ujævnheder) og elektrisk felt. De bliver gradvist større og kan til sidst gå hele vejen igennem isolationen. Samtidigt med at vandtræerne vokser, nedsættes kablets holdfasthed, og til sidst kan kablet fejle. Kabelfejlen opstår typisk i forbindelse med en jordfejl andetsteds i nettet, som har medført forhøjede spændinger på de ikke-fejlramte faser.

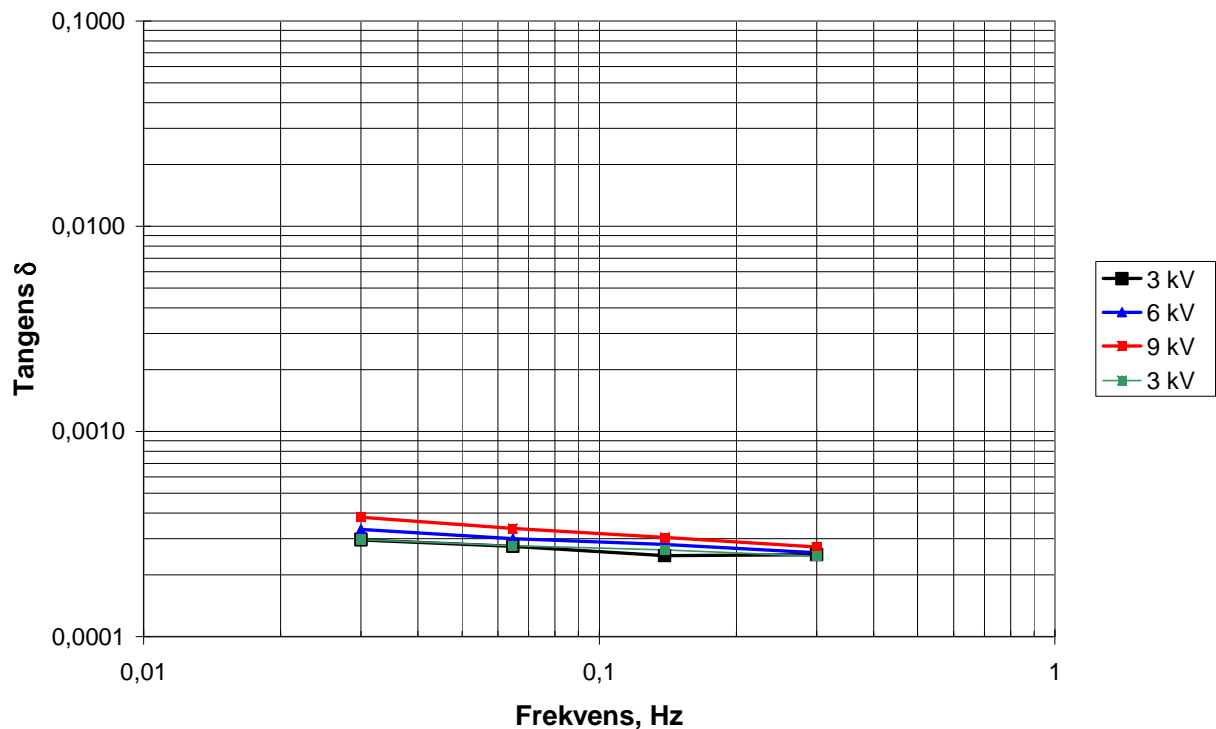
Figur 2. Måleresultat for et kabel med god isolationstilstand

Et "sundt" kabel er kendetegnet ved lave tab, der ikke stiger væsentligt med spændingen, se figur 2.

Målingerne i figur 2 og 3 er foretaget på to forskellige enkeltlederkabler i samme transformatorforbindelse. Kablet i figur 3 blev anbefalet udskiftet på grund af den forøgede fejlrisiko, men blev holdt i drift. Efter ca. to år skete der et gennemslag i kablet.

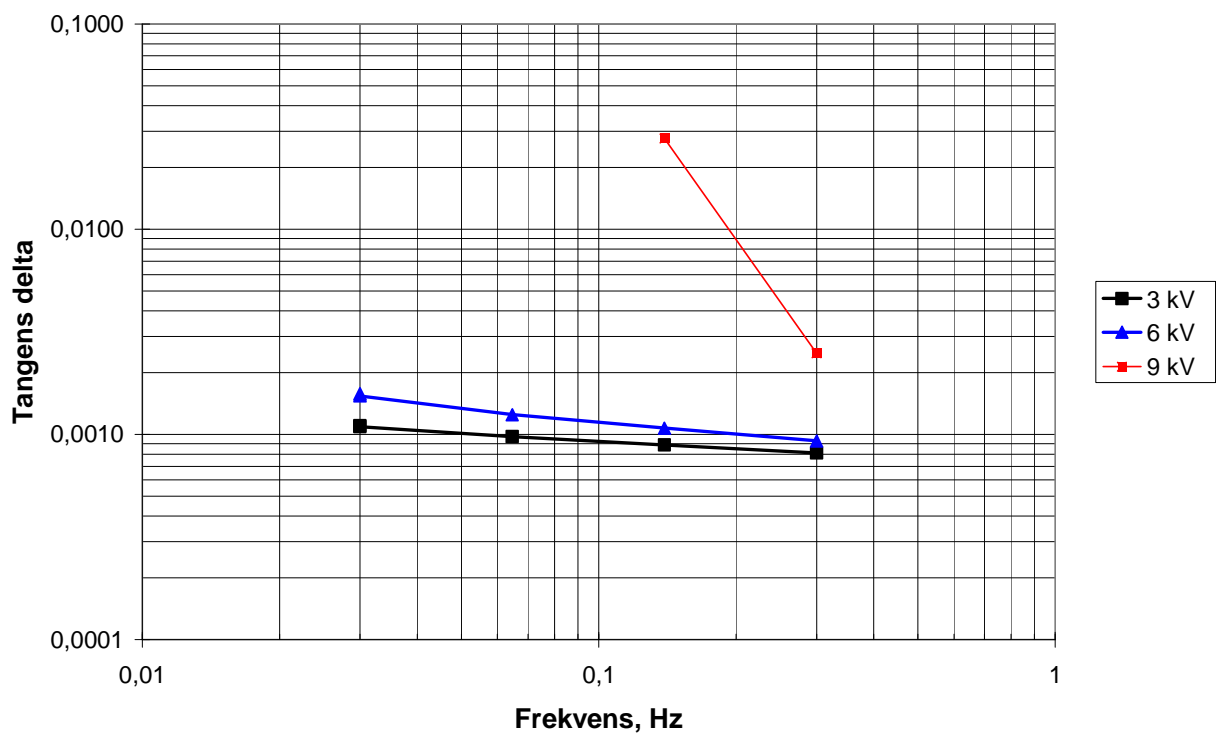
Figur 3. Måleresultat for et kabel med betydeligt ældet PEX-isolation

Et ældet kabel har højere tab og tabene stiger desuden med spændingen. Hvis der som i figur 3 konstateres kraftigt forhøjede tab ved spændinger over kablets driftsspænding, afbrydes målingen. De kraftigt stigende tab er et tegn på, at kablet har stærkt forhøjet risiko for at fejle i tilfælde af, at der forekommer en overspænding, som det f.eks. er tilfældet ved en jordfejl.
